## Projekt remontu nadproża nad wjazdem do części podziemnej parkingu przy ul. Skierniewickiej 21

Adres: Warszawa ul. Skierniewicka 21

Ekspertyza konstrukcyjna dotycząca stanu technicznego podciągu nad wjazdem  
do parkingu podziemnego

**EKSPERTYZA KONSTRUKCYJNA**  
**DOTYCZĄCA STANU TECHNICZNEGO PODCIĄGU**  
**NAD WJAZDEM DO PARKINGU PODZIEMNEGO**

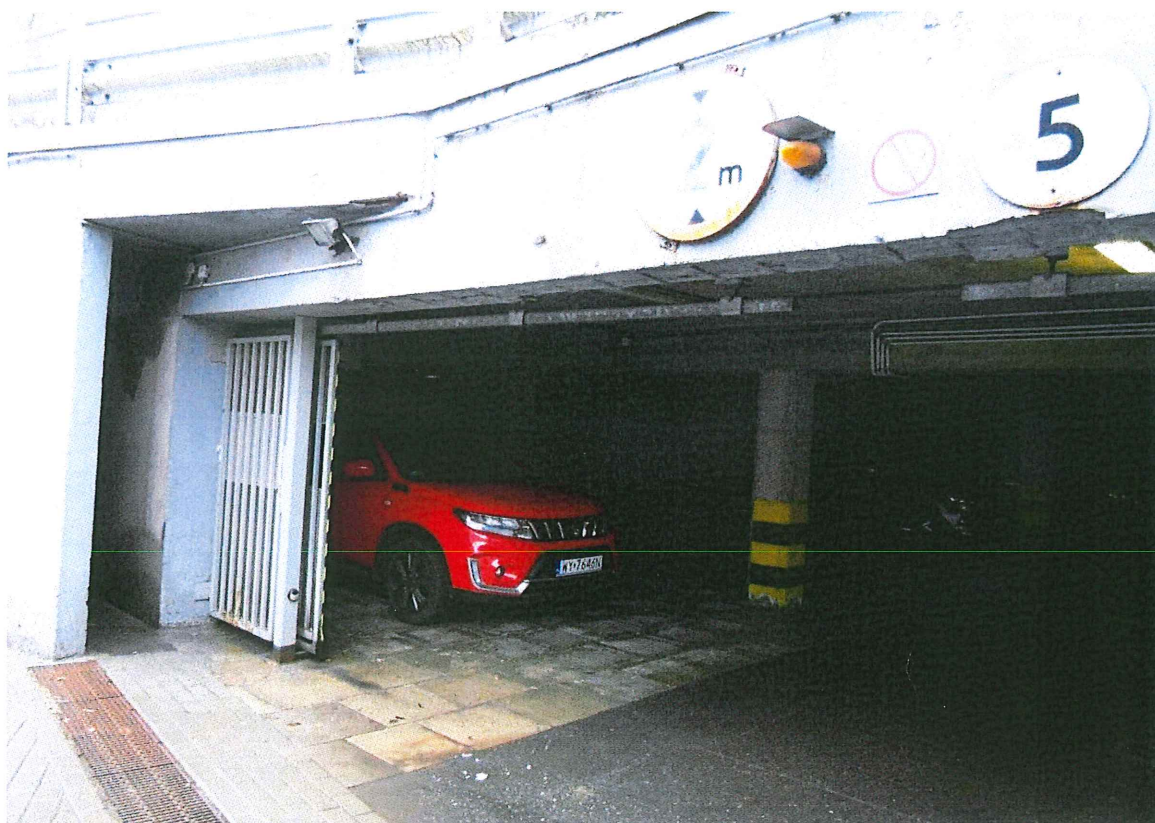
Fot. 01

W czasie wizji lokalnych oraz dokonaniu oględzin podciagu, nad wjazdem do parkingu podziemnego przy budynku mieszkalnym wielorodzinnym przy ul. Skierniwickiej 21 stwierdzono, niepokojący stan techniczny podciagu (fot. 01). Stwierdzono ubytki betonu na krawędziach od strony zewnętrznej podciagu (fot. 02) i od strony wewnętrznej podciagu (fot. 03 i 04). Na znacznym odcinku, ok. 6,0 m, na dolnej płaszczyźnie podciagu odspojona została betonowa otulina prętów zbrojeniowych (fot. 05 i 06). Odsłonięte zostały pręty zbrojenia dolnego podciagu i dolne ramiona strzemion. W miejscach odspojień betonu, na dolnej płaszczyźnie podciagu pręty zbrojeniowe zostały zabezpieczone powłoką chroniącą przed korozją.

- Fot. 01. Widok podciagu od strony zewnętrznej.
- Fot. 02. Odspojenia i ubytki betonu na krawędzi podciagu od strony zewnętrznej.
- Fot. 03 i 04. Odspojenia i ubytki betonu na krawędzi podciagu od strony wewnętrznej.
- Fot. 05 i 06. Brak otuliny betonowej dolnej płaszczyzny podciagu.
- Fot. 07. Złuszczenia i spękania z lewej strony wjazdu do garażu.
- Fot. 08 i 09. Złuszczenia i spękania z prawej strony wjazdu do garażu.
- Fot. 10. Uszkodzona obróbka blacharska pod balustradą górnego poziomego parkingu.
- Fot. 11. Nieszczelności podłoża i nawierzchni górnego poziomego parkingu.
- Fot. 12. Nierówności nawierzchni górnego poziomego parkingu przy zjeździe.

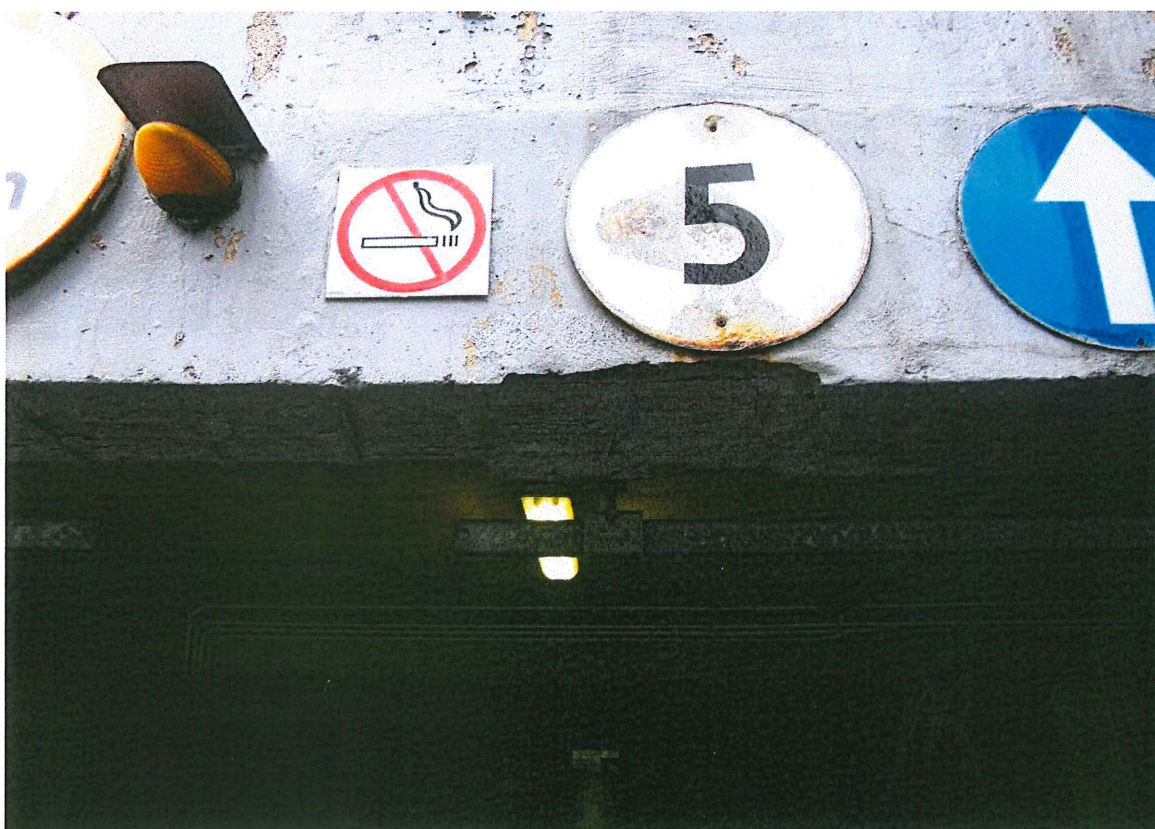
Fot. 02

Na podstawie przeprowadzonych oględzin można stwierdzić, że przyczyną występujących odspojień i uszkodzeń podciagu, są głównie czynniki zewnętrzne spowodowane działaniami wody opadowej. Usytuowanie podciagu sprzyja działaniu wody opadowej. Zużyta i niewłaściwa obróbka blacharska balustrady nad podciągami nie chroni podciagu przed zaciekaniem wody opadowej.

- 4) Ubytki betonu podciagu wypełnić zaprawą naprawczą np: REPAKO – FIRMY „PUSZ”, SYSTEM NAPRAWY BETONU „CERESIT” PCC lub innymi materiałami o podobnych właściwościach.

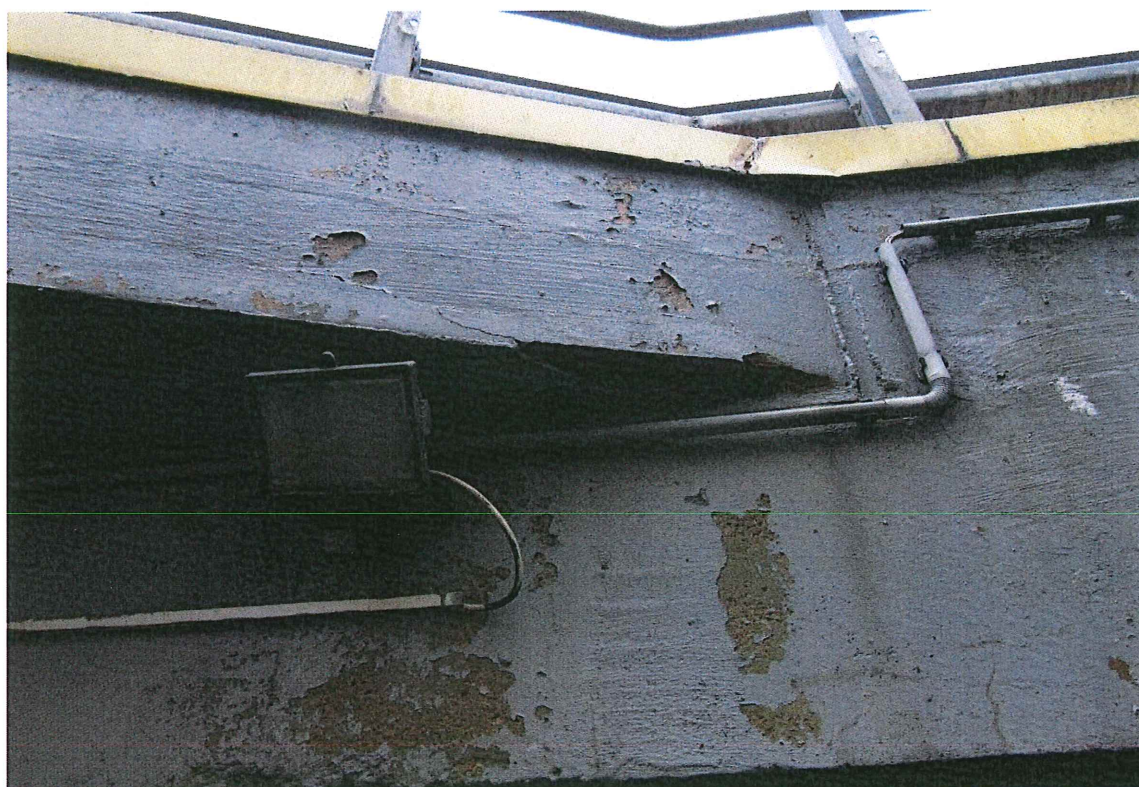
Fot. 07

Widoczne są także złuszczenia i spękania krawędzi elementów betonowych z lewej strony wjazdu do garażu (fot. 07) i z prawej strony wjazdu (fot. 08 i 09). Ponadto widoczna jest uszkodzona obróbka blacharska baustrady nad podciągami, w górnej części parkingu (fot. 10) i nieszczelności podłoża nawierzchni parkingu górnego (fot. 11) oraz nierówności nawierzchni przy zjeździe z górnego poziomu parkingu (fot. 12).

- 6) Dokonać naprawy tynków, tzn. usunąć spękany, złuszczone i odparzony tynk. Zagruntować podłoże pod nową warstwę tynku i położyć nową warstwę tynku.

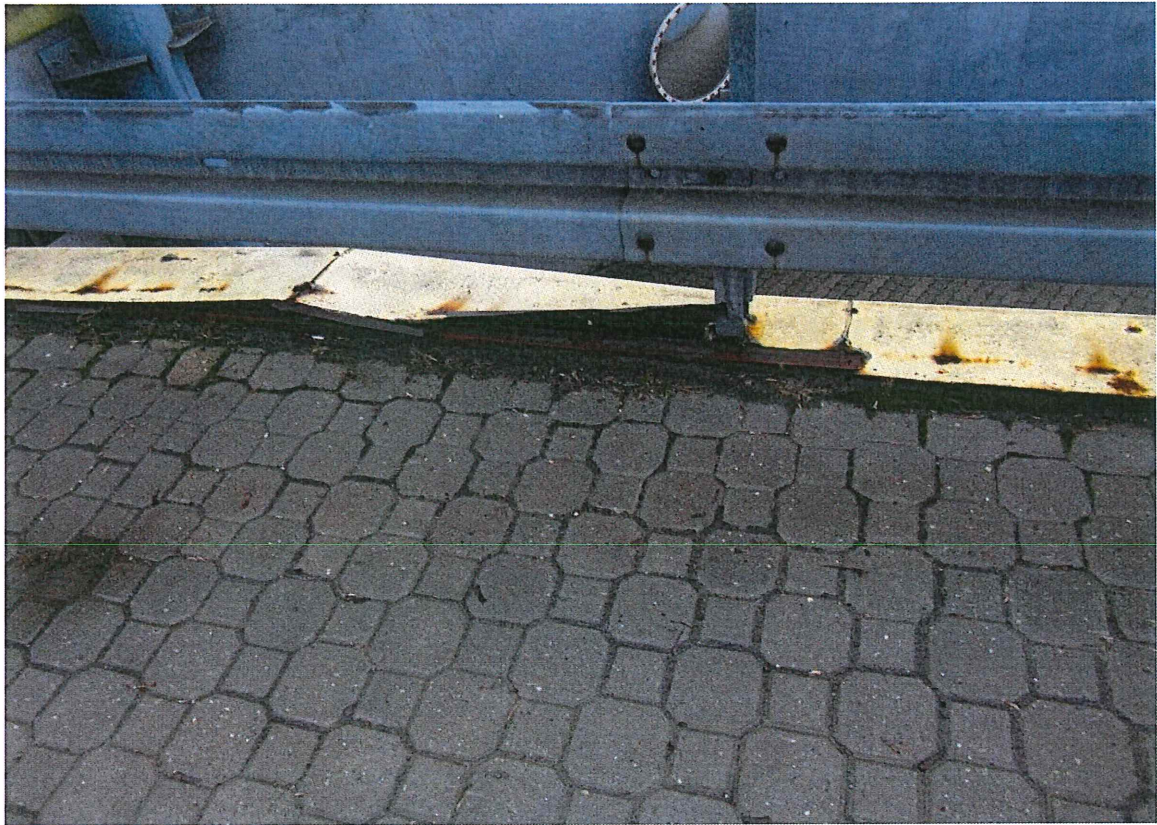
Fot. 11

Nieszczelności podłoża nawierzchni parkingu górnego oraz brak odpowiednich izolacji i spadków, przyczyniły się także do przedstawionych uszkodzeń.

- 7) Oczyszczyć skorodowane fragmenty balustrad i pomalować.
- 8) Wykonać warstwy izolacyjne i przeciwwilgociowe, w pasie nad podciągami, na płycie górnego parkingu.
